**COMMISSIONE DI CONTROLLO DELLA DISCARICA DELLA  
SOCIETÀ BERGAMO PULITA SRL IN LOCALITÀ  
“BIANCINELLA” DI CAVERNAGO**

Verbale della visita di controllo alla discarica

26 giugno 2009 – ore 14:30 – 16:15

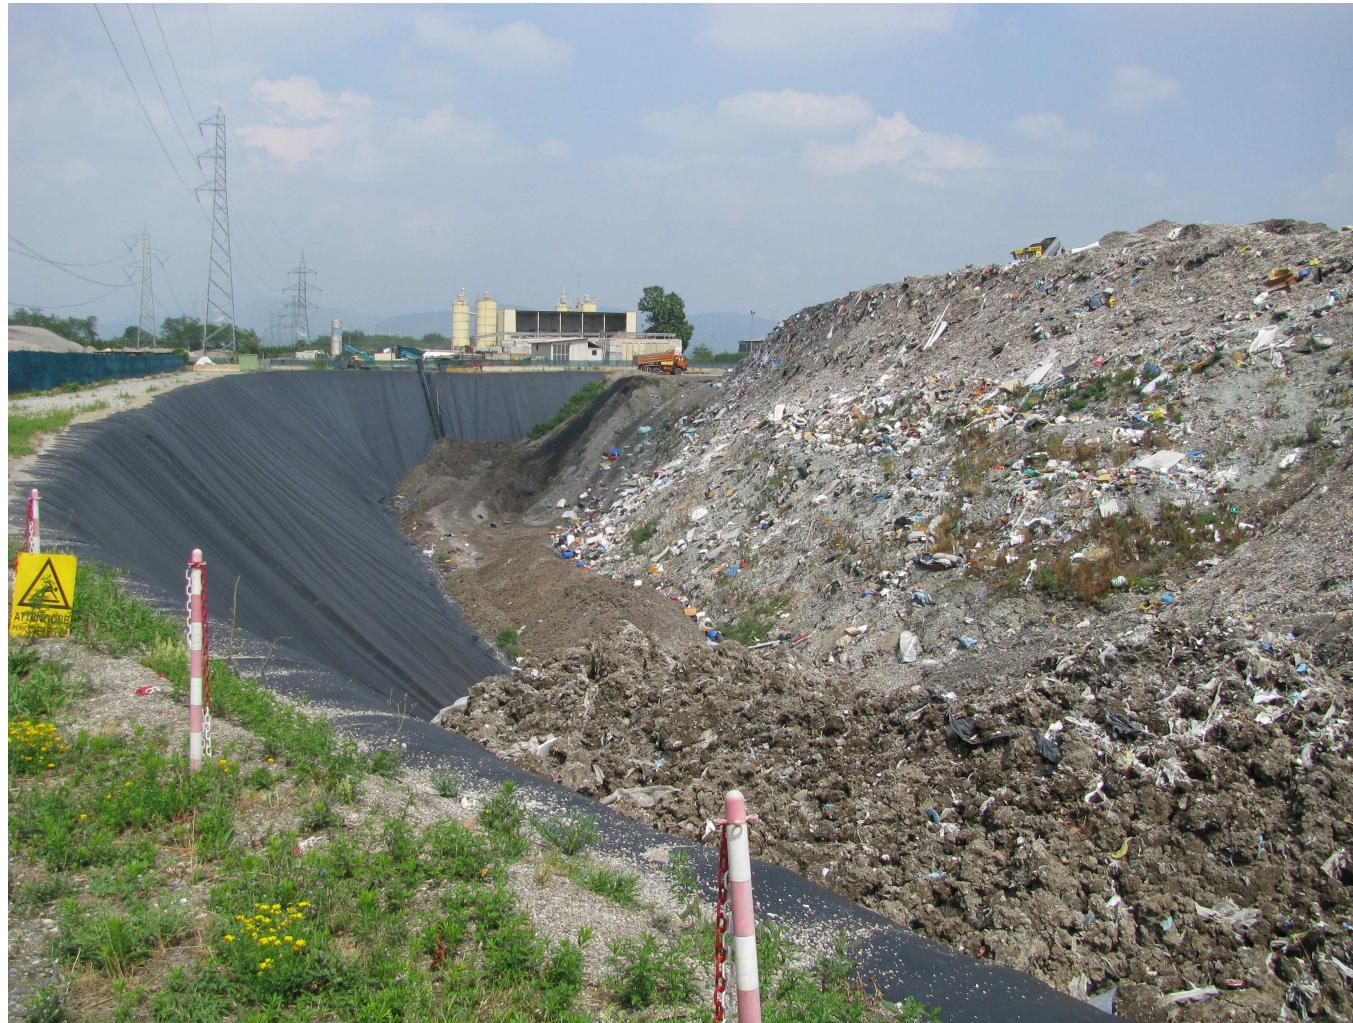
*Il collaudo del lotto 7 (vedi Foto 1) è stato eseguito ma non è ancora pervenuta la perizia asseverata e il lotto non può essere utilizzato.*

Fotografia 1: Volumetria disponibile al 26 giugno 2009

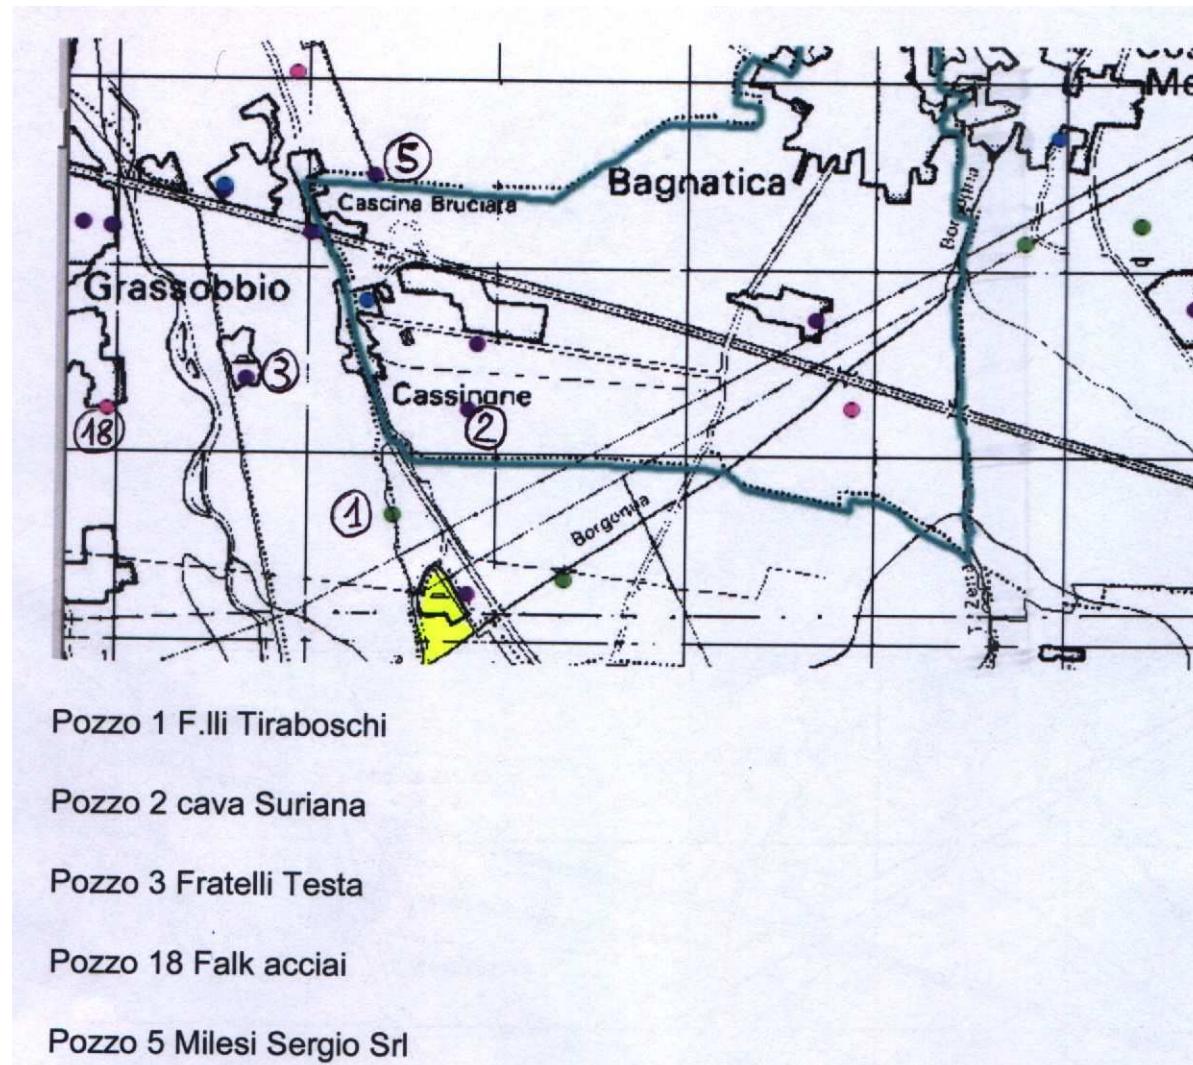
*In Allegato 3 è riportata la mappa della dislocazione dei cinque pozzi da sottoporre a campionamento. In Allegato 4 è riportato l'elenco dei parametri da determinare sui campioni d'acqua prelevati. La CCD propone al gestore di procedere al campionamento ed analisi di caratterizzazione della falda con campionamenti mensili per un anno, al fine di monitorare le variazioni stagionali e quelle dovute alle pratiche agricole di irrigazione. Al termine dell'indagine tali dati serviranno alla scelta definitiva del/i pozzo/i rappresentativo/i dello stato dell'acqua di falda a monte della discarica.*

### Allegato 3: Mappa dei 5 nuovi pozzi “a monte” da sottoporre a monitoraggio
