**COMMISSIONE DI CONTROLLO DELLA DISCARICA DELLA
SOCIETÀ BERGAMO PULITA SRL IN LOCALITÀ
“BIANCINELLA” DI CAVERNAGO**

Verbale della visita di controllo alla discarica

30 marzo 2009

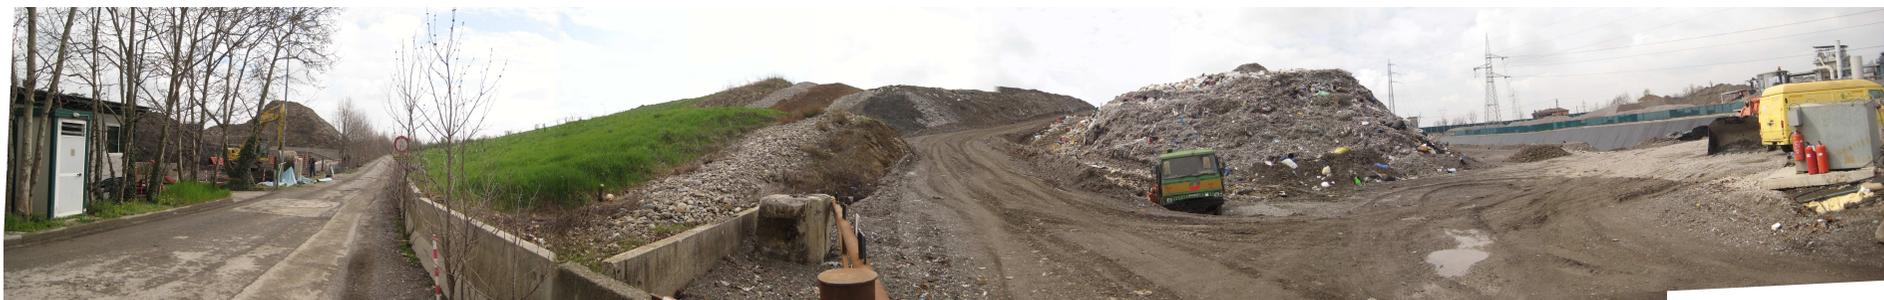
Fotografia 1: Vista della discarica dall'ingresso

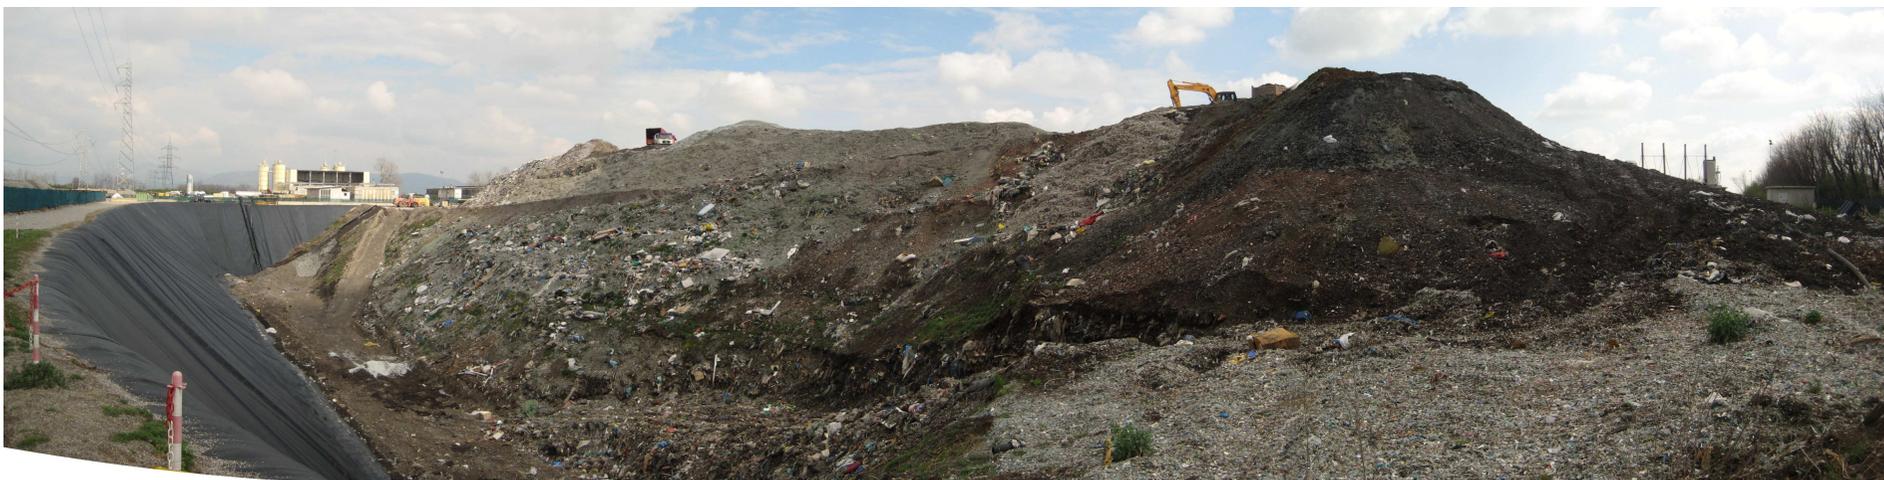
Il lotto 7 (vedi Fotografia 2) non è stato ancora sottoposto al collaudo (La Provincia non ha nominato il Collaudatore) e il lotto non può essere utilizzato.

Fotografia 2: Volumetria disponibile al 30 marzo 2009 – in attesa del collaudo del lotto 7

In data 21 gennaio 2009 è stato eseguito il rilievo topografico periodico della volumetria della discarica; i risultati non sono ancora a disposizione della Commissione. La durata di esercizio sarà stimata in base al valore della volumetria residua risultante dal rilievo eseguito dal gestore nel mese di gennaio 2009, non appena sarà reso disponibile alla CCD.

- *acquisire al più presto i risultati (volumetria residua disponibile) del rilievo topografico del gennaio 2009; in carenza non sarà possibile alla Commissione la verifica del rispetto delle volumetrie autorizzate;*
- *fornire il programma scadenza per il completamento del recupero ambientale della discarica una volta esaurita.*

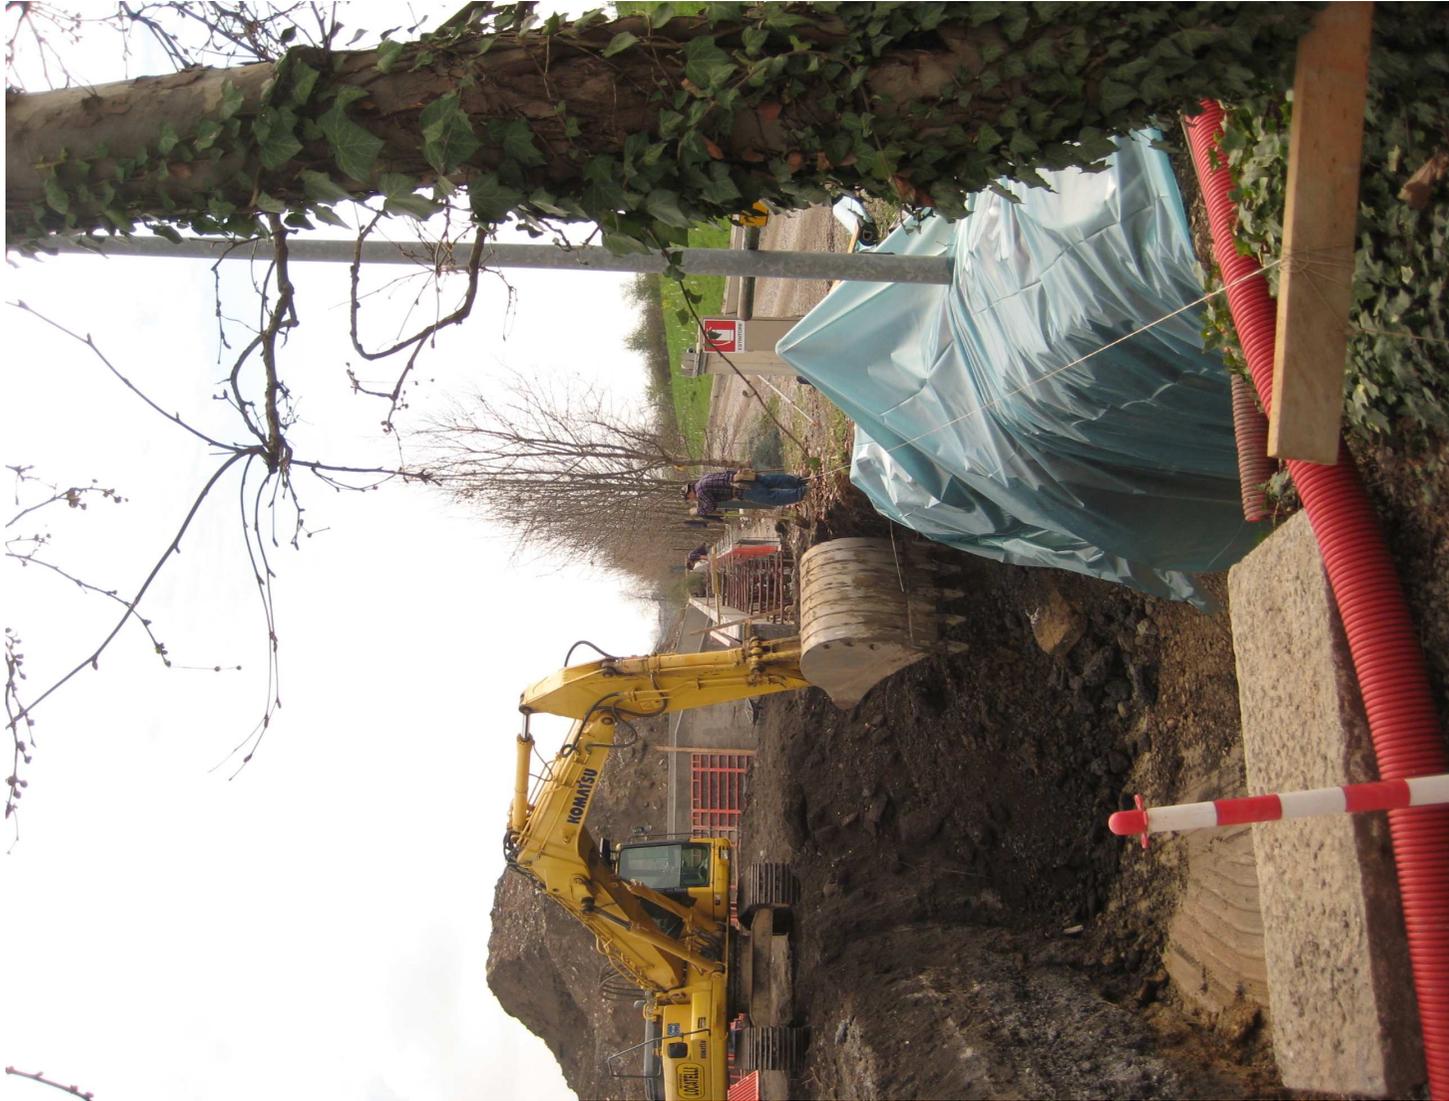
La CCD rileva infine che la società Locatelli, per ottemperare ad una specifica prescrizione dettata dalla AIA, prosegue i lavori per la realizzazione di una piattaforma impermeabile, con canale e vasca di raccolta delle acque meteoriche. Si segnala alle autorità competenti il fatto che, negli scavi, è venuto alla luce, alla profondità di circa 1,5 metri dal p.c., uno strato di circa 1,5 metri di spessore (vedi Fotografia 3) costituito da rifiuti industriali (probabilmente scorie di acciaieria) che la società Locatelli sta asportando ed avviando allo smaltimento.

FOTOGRAFIA 3 – Strato di scorie di acciaieria emersi negli scavi dell’Impresa Locatelli lungo il confine SUD-Est
