**COMMISSIONE DI CONTROLLO DELLA DISCARICA DELLA
SOCIETÀ BERGAMO PULITA SRL IN LOCALITÀ
“BIANCINELLA” DI CAVERNAGO**

Verbale della visita di controllo alla discarica

20 febbraio 2009

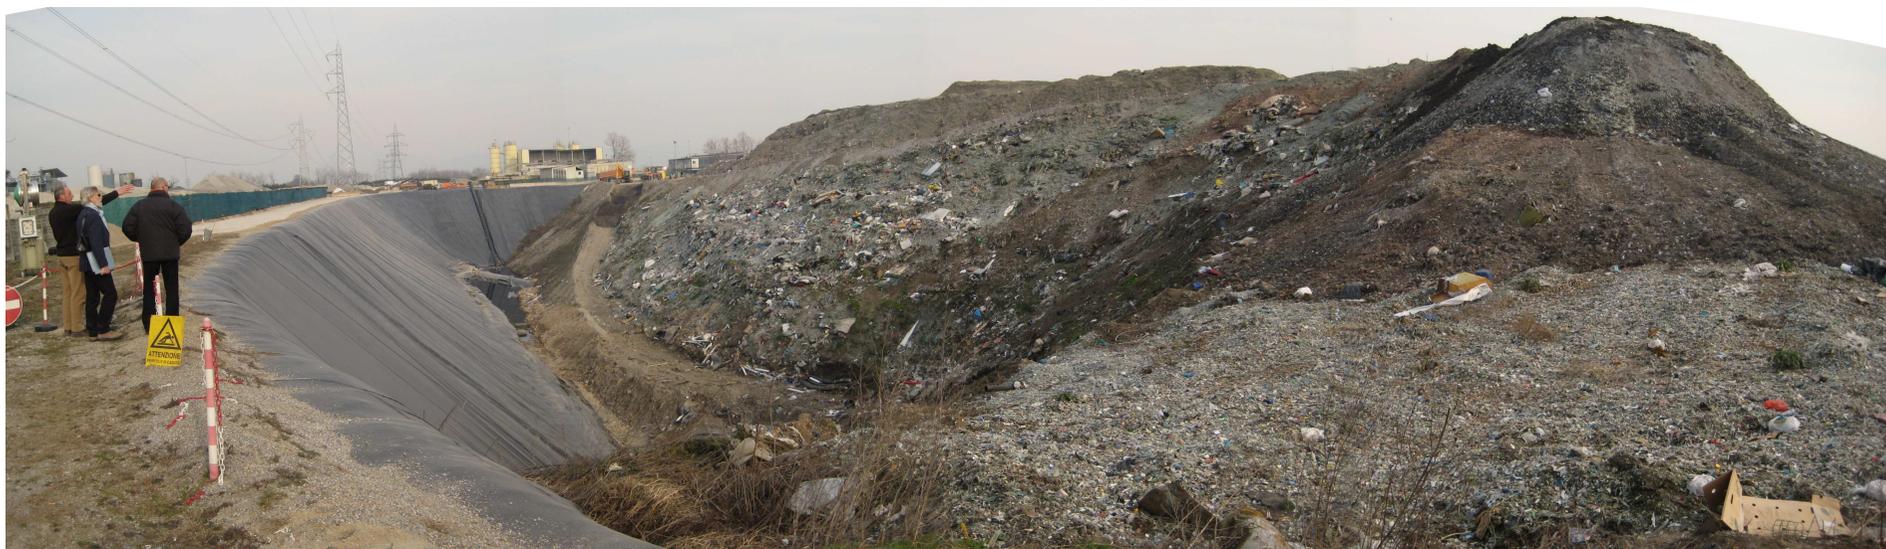
FOTOGRAFIA 1 – Volumetria disponibile a seguito del completamento del rivestimento della scarpata Nord

Nel mese di febbraio 2009 si è conclusa la posa dei teli di impermeabilizzazione della scarpata del lotto 7 (vedi Fotografia 1) e il gestore è in attesa che venga eseguito il collaudo per poter iniziare il riempimento del lotto.

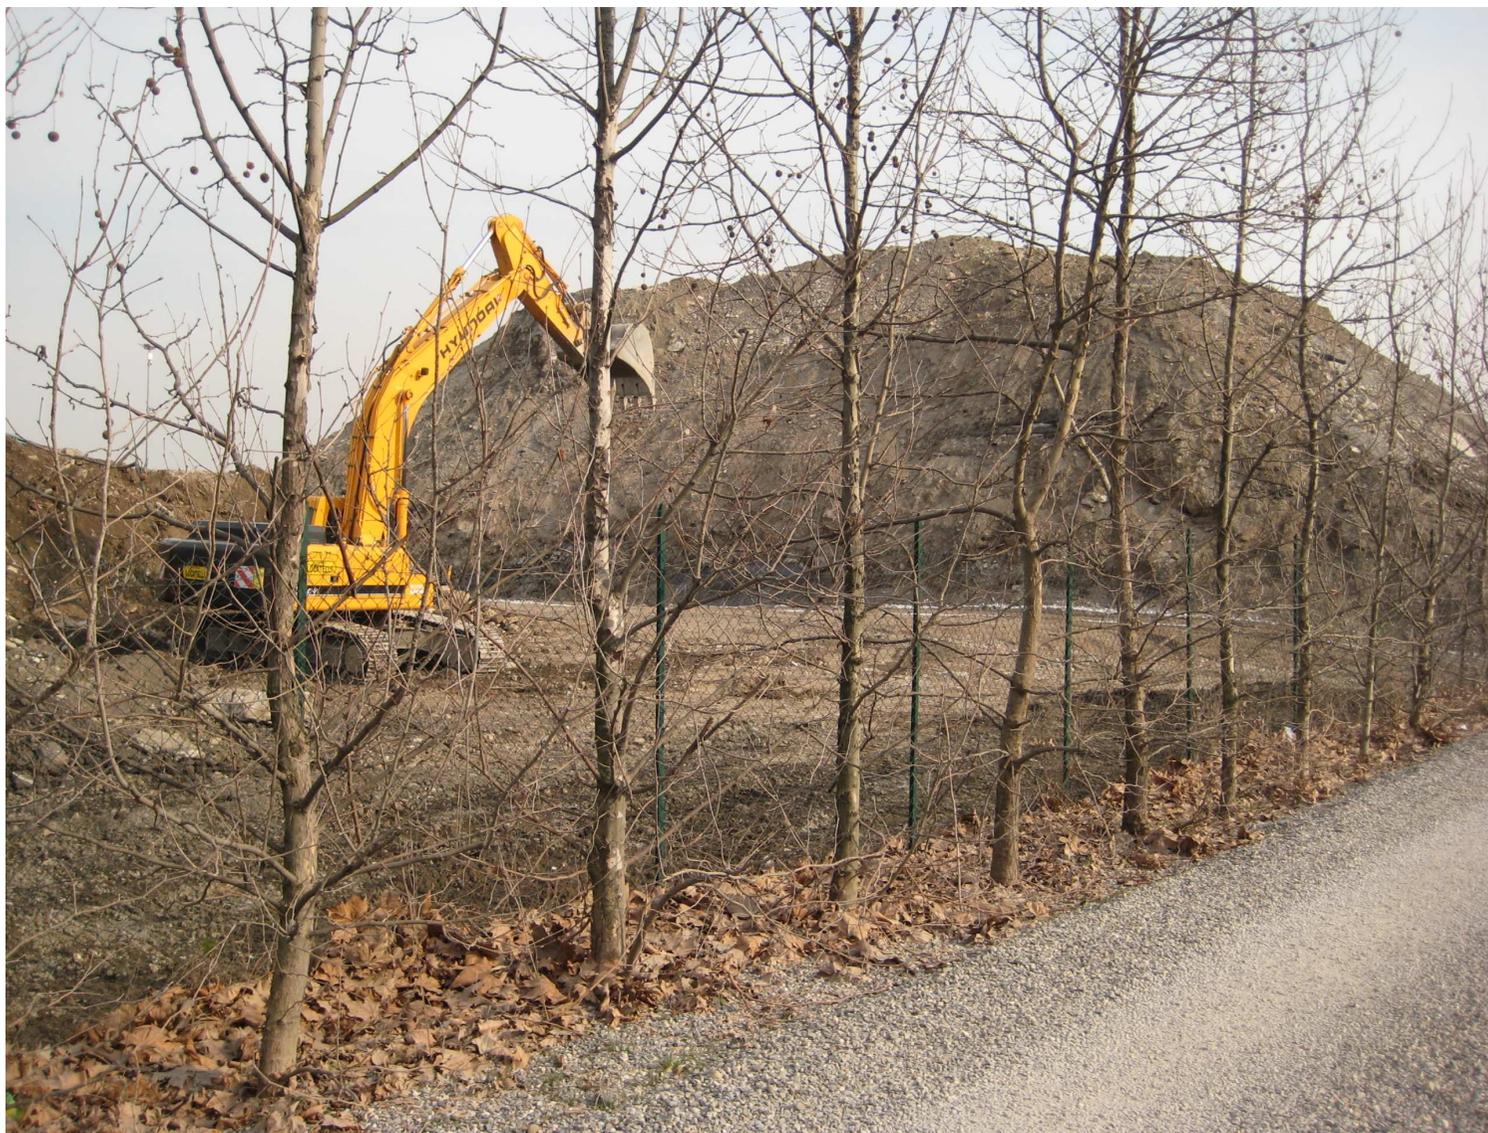
FOTOGRAFIA 2 – Impresa Locatelli procede alla rimozione dei cumuli di rifiuti lungo il confine SUD-Est

La CCD ha constatato con favore che la società Locatelli, per ottemperare ad una specifica prescrizione dettata dalla AIA, ha in corso la rimozione dei cumuli di rifiuti (macerie di demolizioni) depositati lungo il confine est della discarica (vedi Fotografia 2), sulla cui pericolosità era stata più volte segnalata nei precedenti verbali.
