# Bergamo pulita

## Relazione annuale

**ai sensi dell'articolo 13, comma 5  
D.Lgs. 13 gennaio 2003, n.36**

**anno 2019**

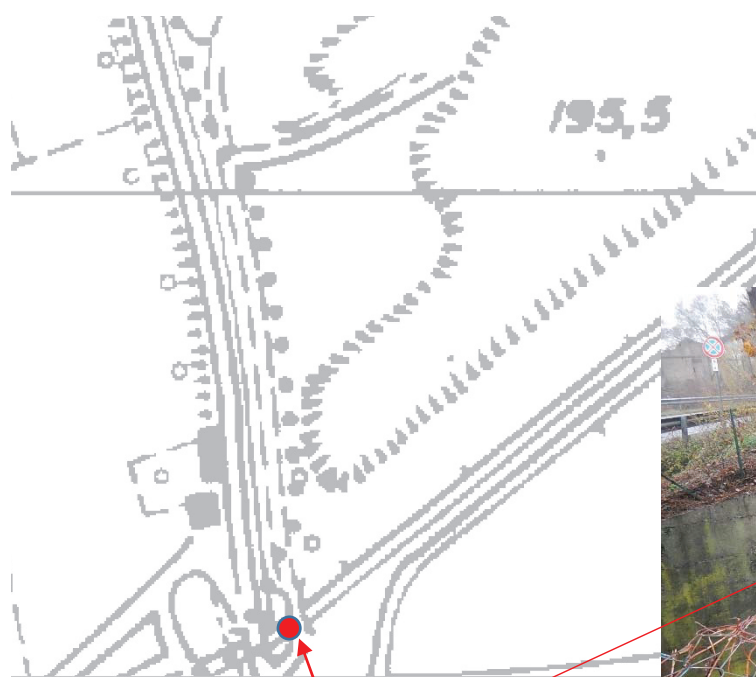
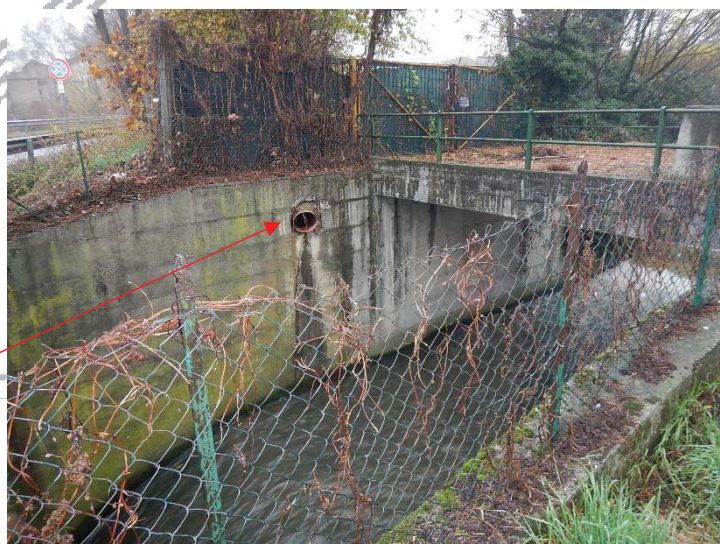
Punto di campionamento

Semestralmente nella fase di post-gestione a partire da luglio 2016, e comunque quando concretamente possibile a causa di periodi di siccità o di precipitazioni non sufficienti a generare scarico, viene prelevato un campione di tali acque ed inviato presso il laboratorio incaricato. Secondo quanto evidenziato da ARPA nella relazione finale inerente l'attività ispettiva ai sensi del D.Lgs. 152/2006, il campionamento di tali acque è stato effettuato a partire da giugno 2017 presso lo scarico finale nello scolmatore del Torrente Zerra in quanto più rappresentativo delle acque di ruscellamento della discarica.

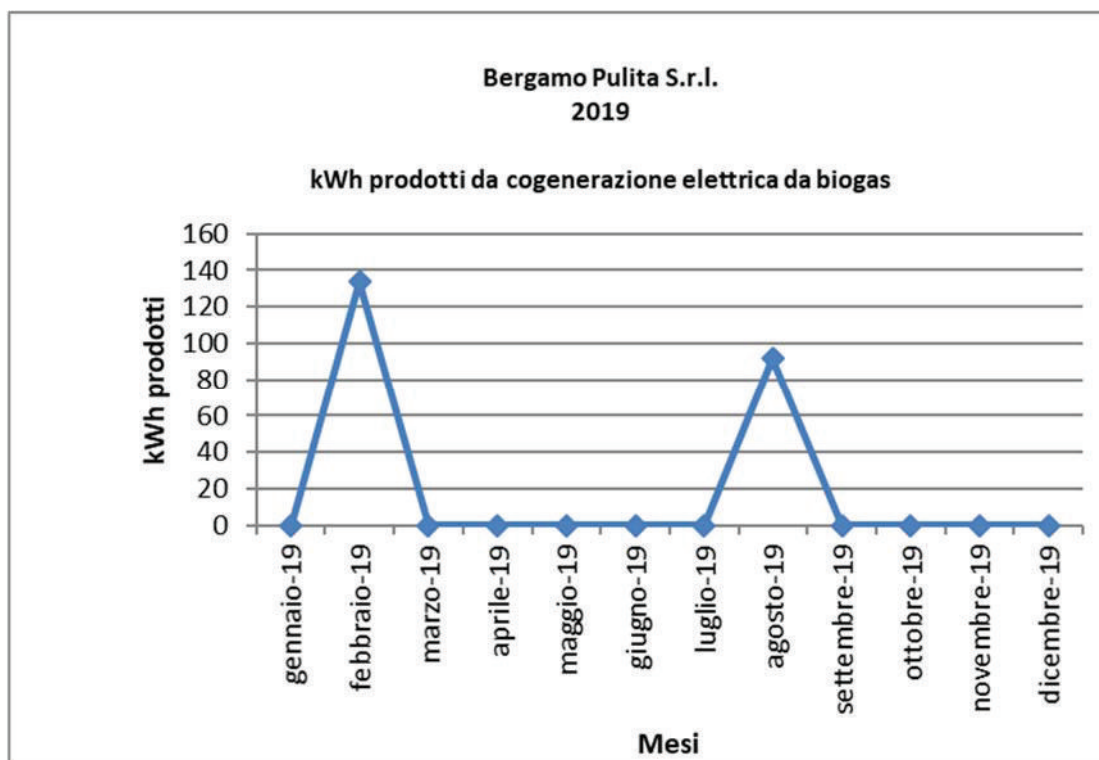
**BIOGAS ESTRATTO ED ENERGIA ELETTRICA COGENERATA – ANNO 2019  
IMPIANTO IN CAPO A BERGAMO PULITA S.R.L.**

Mese	Nmc biogas captati	kWh Prodotti
gennaio-19	0	0
febbraio-19	134,64	133,61
marzo-19	0	0
aprile-19	0	0
maggio-19	0	0
giugno-19	0	0
luglio-19	0	0
agosto-19	40,54	91,84
settembre-19	0	0
ottobre-19	0	24
novembre-19	0	0
dicembre-19	0	0
<b>Totale</b>	<b>175,18</b>	<b>225,45</b>

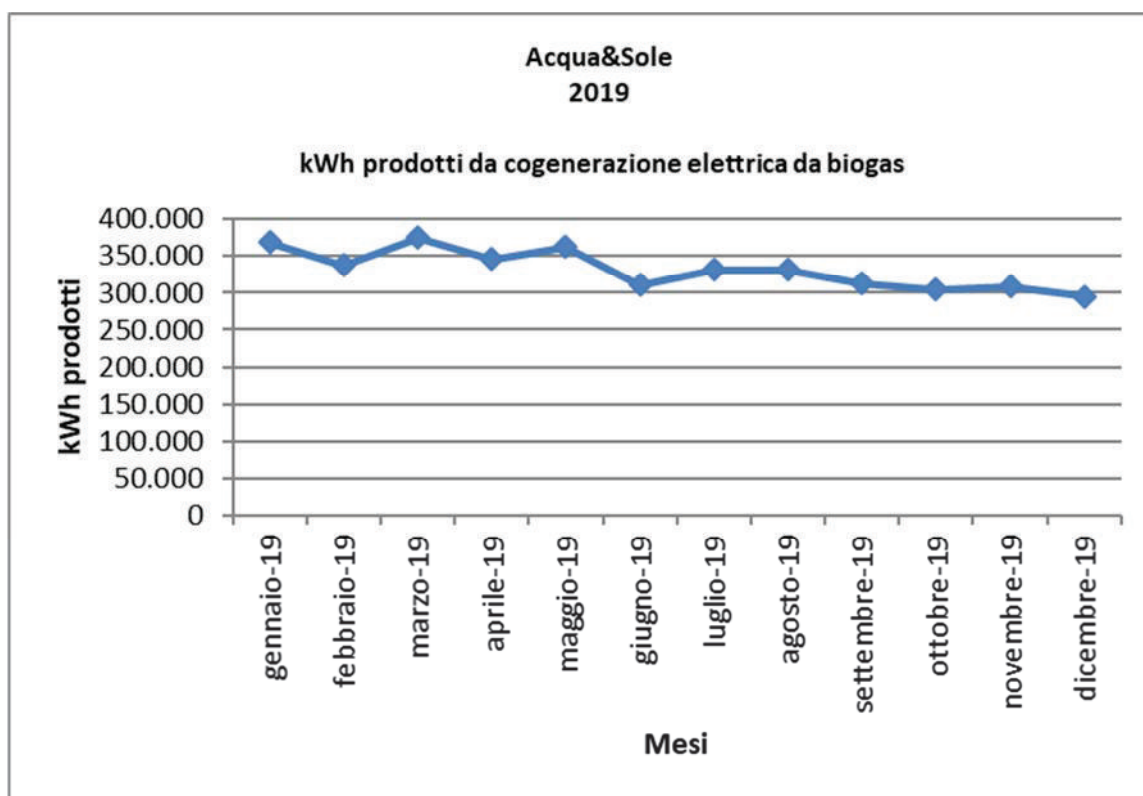
**BIOGAS ESTRATTO ED ENERGIA ELETTRICA COGENERATA – ANNO 2018  
 IMPIANTO IN CAPO A ACQUA&SOLE S.R.L.**

Mese	Nmc biogas captati	kWh Prodotti
gennaio-19	228.171	369.195
febbraio-19	220.774	337.574
marzo-19	253.455	374.888
aprile-19	222.771	346.248
maggio-19	250.682	362.524
giugno-19	234.724	310.512
luglio-19	238.139	331.458
agosto-19	243.504	331.034
settembre-19	241.775	313.219
ottobre-19	236.367	303.994
novembre-19	234.643	308.491
dicembre-19	217.252	294.902
<b>Totale</b>	<b>2.822.257</b>	<b>3.984.039</b>

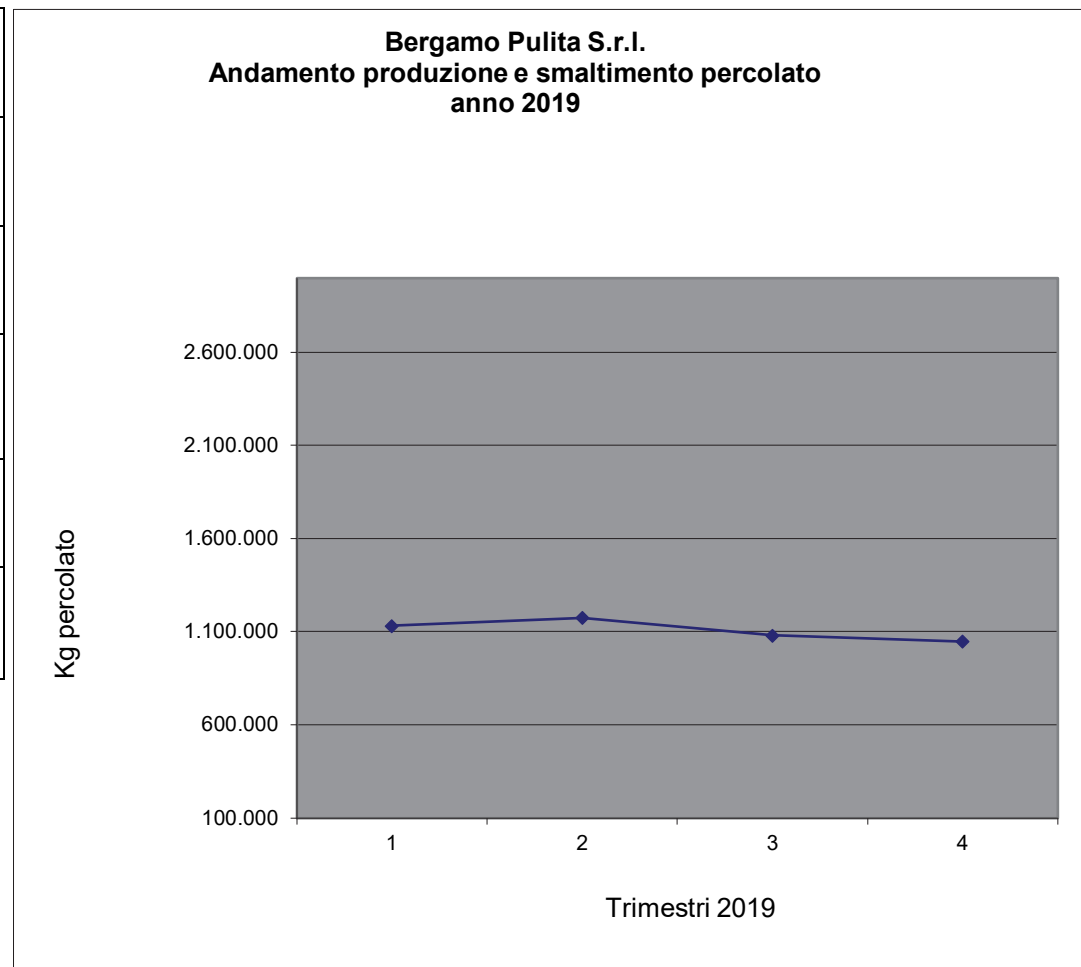
2019	Kg
<b>Gennaio</b>	<b>444.370</b>
<b>Febbraio</b>	<b>357.880</b>
<b>Marzo</b>	<b>331.600</b>
<b>Aprile</b>	<b>419.530</b>
<b>Maggio</b>	<b>395.500</b>
<b>Giugno</b>	<b>361.310</b>
<b>Luglio</b>	<b>302.030</b>
<b>Agosto</b>	<b>416.610</b>
<b>Settembre</b>	<b>360.660</b>
<b>Ottobre</b>	<b>418.740</b>
<b>Novembre</b>	<b>359.210</b>
<b>Dicembre</b>	<b>270.850</b>
<b>Totale</b>	<b>4.438.290</b>
