Bergamo pulita

Relazione annuale

anno 2022

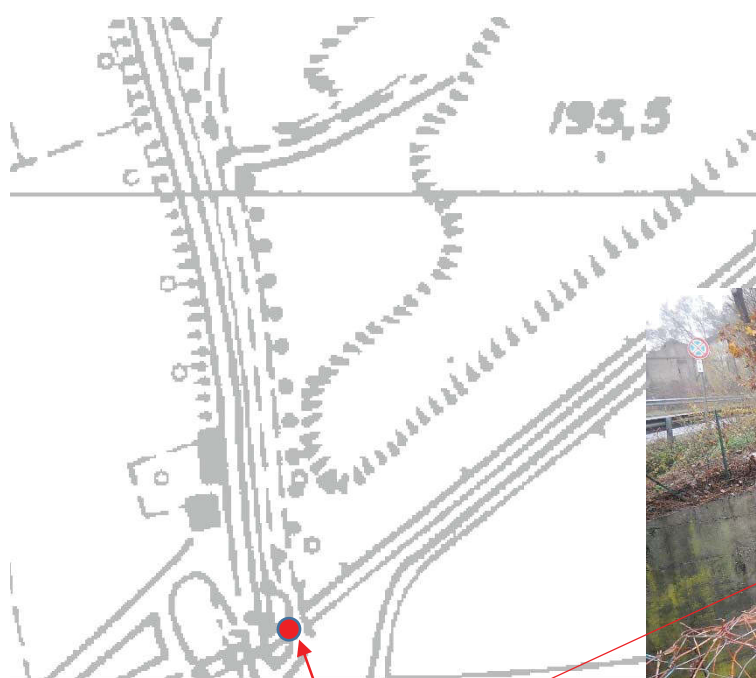
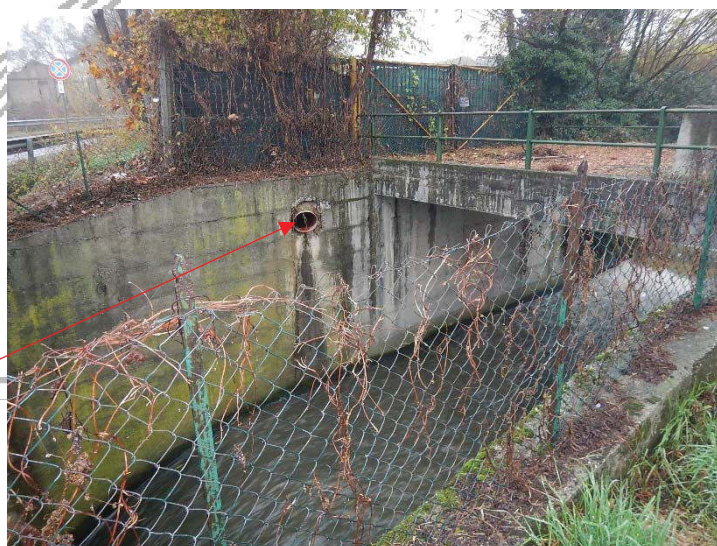
Punto di campionamento

Secondo quanto evidenziato da ARPA nella relazione finale inerente all'attività ispettiva ai sensi del D.Lgs. 152/2006, il campionamento di tali acque è stato effettuato a partire da giugno 2017 presso lo scarico finale nello scolmatore del Torrente Zerra in quanto più rappresentativo di tutte le acque di ruscellamento della discarica.

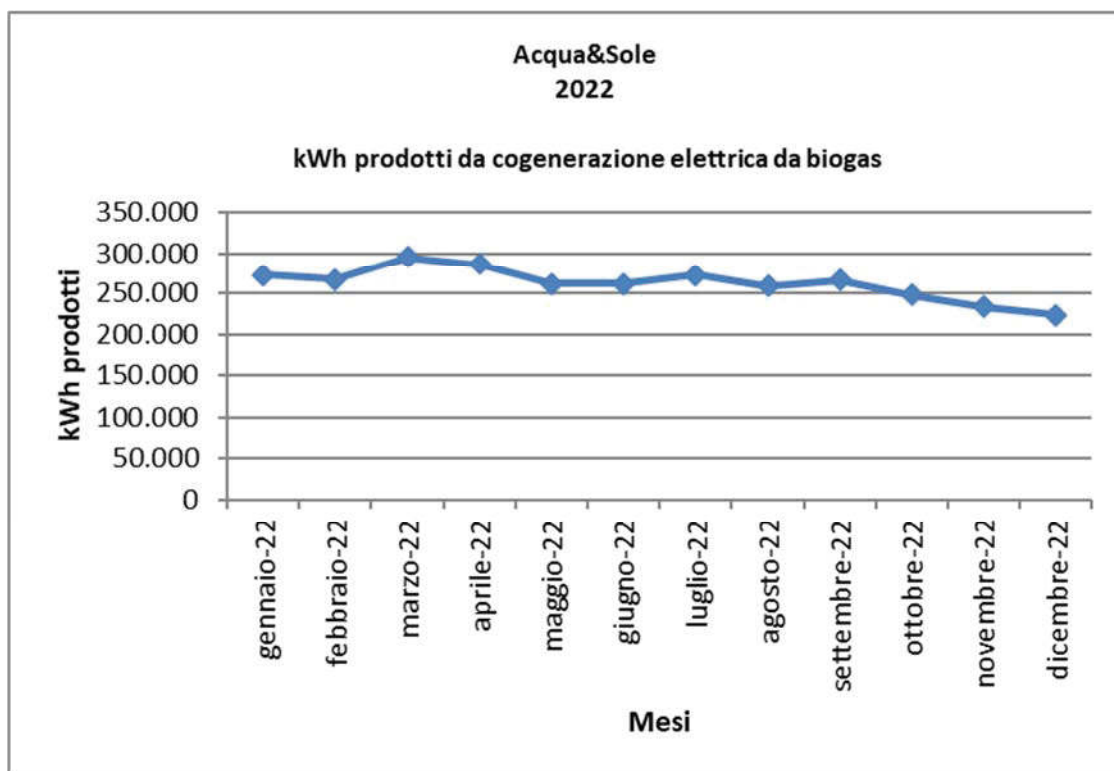
BIOGAS ESTRATTO ED ENERGIA ELETTRICA COGENERATA – ANNO 2022 IMPIANTO IN CAPO A ACQUA&SOLE S.R.L.

Si è mantenuto, invece, costante il trend di produzione di biogas dai lotti 5, 6 e 7 (sui quali è indirizzato anche il ricircolo del percolato), confermando che il sistema di captazione e controlli del biogas è funzionante e prestante.

Tali quantitativi sono ceduti all'impianto di cogenerazione attivo internamente all'insediamento e di titolarità Acqua&Sole S.r.l. e se ne riportano i valori, con le relative produzioni di energia associate.

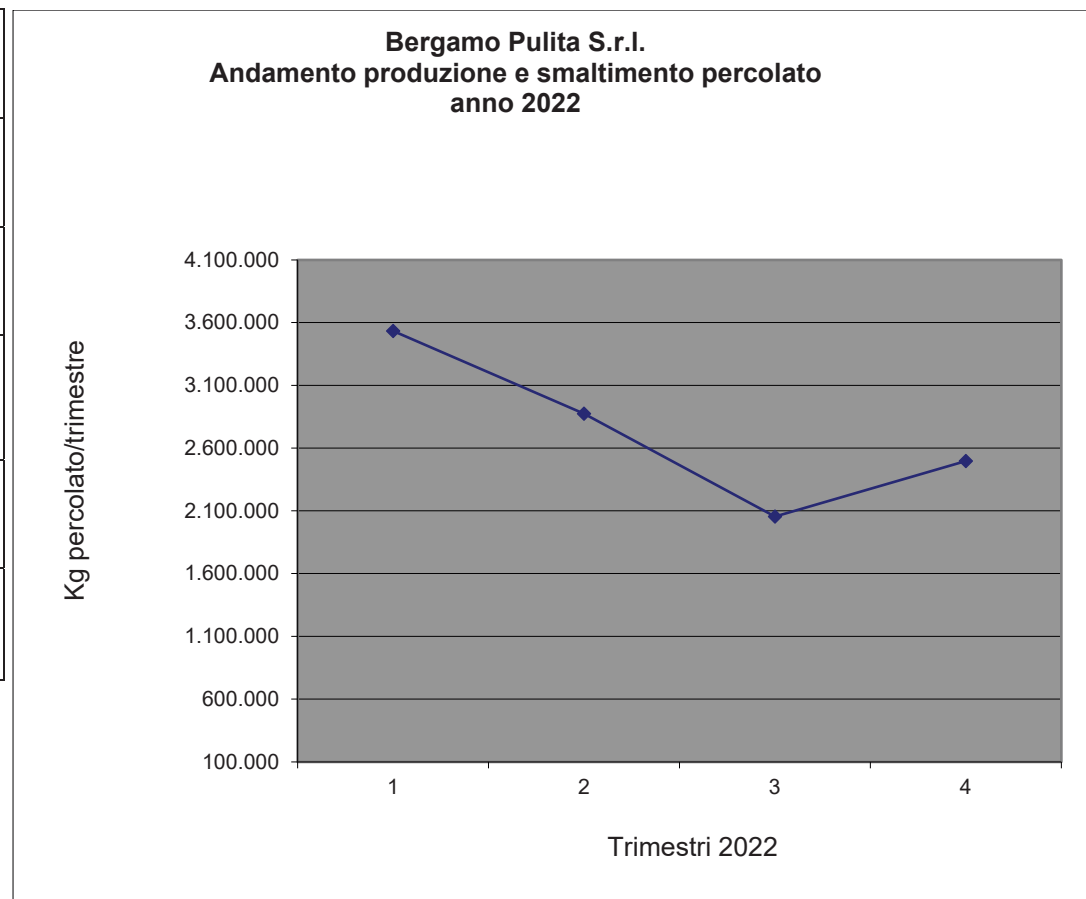
2022	Kg
Gennaio	1.181.860,00
Febbraio	1.069.080,00
Marzo	1.282.230,00
Aprile	1.031.900,00
Maggio	1.029.200,00
Giugno	812.340,00
Luglio	697.280,00
Agosto	634.570,00
Settembre	722.520,00
Ottobre	918.690,00
Novembre	788.920,00
Dicembre	789.560,00
Totale	10.958.150

2022	Kg
1° trimestre	3.533.170
2° trimestre	2.873.440
3° trimestre	2.054.370
4° trimestre	2.497.170
Totale 2022	10.958.150
