Bergamo pulita

Relazione annuale

**ai sensi dell'articolo 13, comma 5
D.Lgs. 13 gennaio 2003, n. 36 c.m.i.
dal D.Lgs. 3 settembre 2020, n.121**

anno 2023

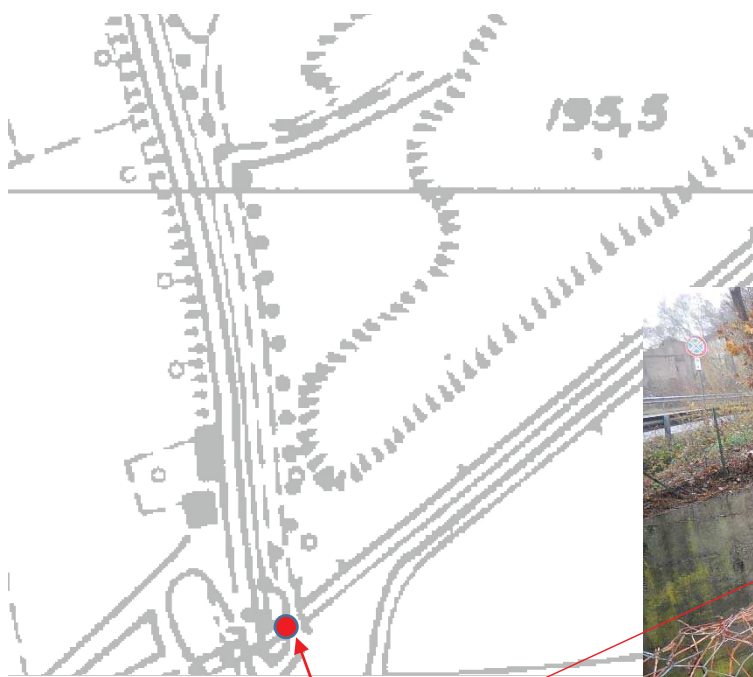
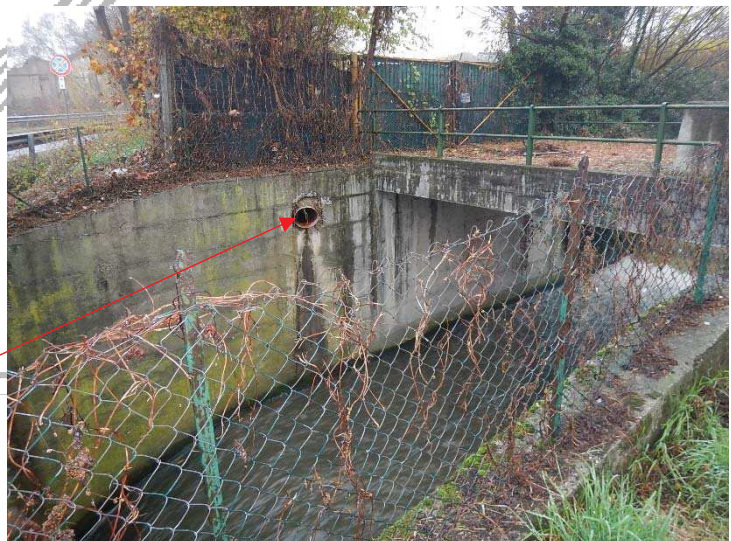
Punto di campionamento

Semestralmente nella fase di post-gestione a partire da luglio 2016, e comunque quando concretamente possibile a causa di periodi di siccità o di precipitazioni non sufficienti a generare scarico, viene prelevato un campione di tali acque ed inviato presso il laboratorio incaricato. Secondo quanto evidenziato da ARPA nella relazione finale inerente all'attività ispettiva ai sensi del D.Lgs. 152/2006, il campionamento di tali acque è stato effettuato a partire da giugno 2017 presso lo scarico finale nello scolmatore del Torrente Zerra in quanto più rappresentativo di tutte le acque di ruscellamento della discarica.

Le analisi effettuate nell'anno 2023 hanno evidenziato la totale conformità normativa.
