Bergamo pulita

Relazione annuale

**ai sensi dell'articolo 13, comma 5
D.Lgs. 13 gennaio 2003, n.36**

anno 2018

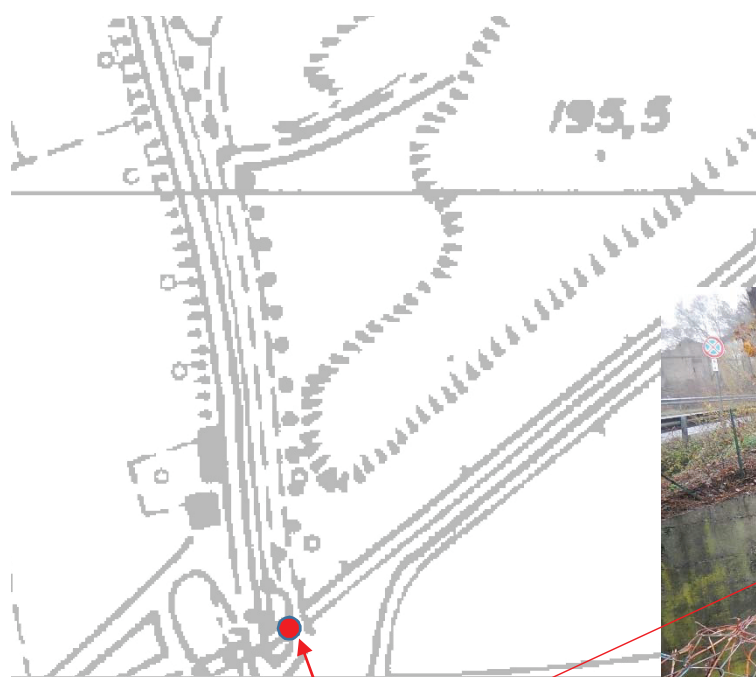
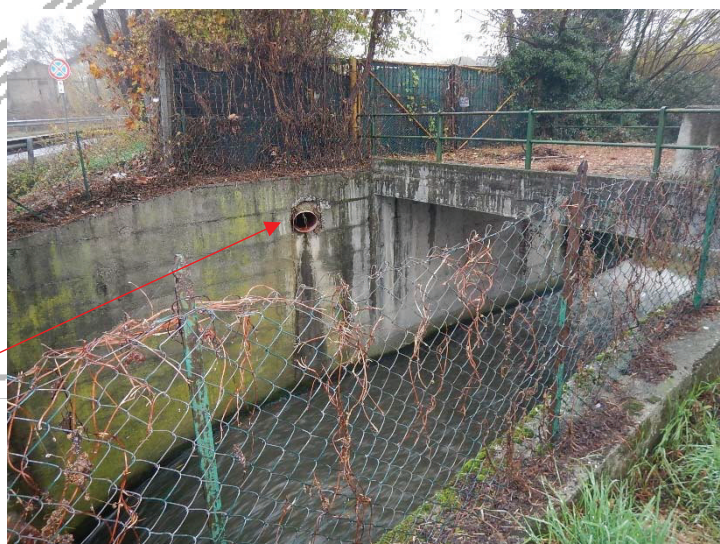
Punto di campionamento

Semestralmente nella fase di post-gestione a partire da luglio 2016, e comunque quando concretamente possibile a causa di periodi di siccità o di precipitazioni non sufficienti a generare scarico, viene prelevato un campione di tali acque ed inviato presso il laboratorio incaricato. Secondo quanto evidenziato da ARPA nella relazione finale inerente l'attività ispettiva ai sensi del D.Lgs. 152/2006, il campionamento di tali acque è stato effettuato a partire da giugno 2017 presso lo scarico finale nello scolmatore del Torrente Zerra in quanto più rappresentativo delle acque di ruscellamento della discarica.

Le analisi effettuate nell'anno 2018 hanno evidenziato la totale conformità normativa.

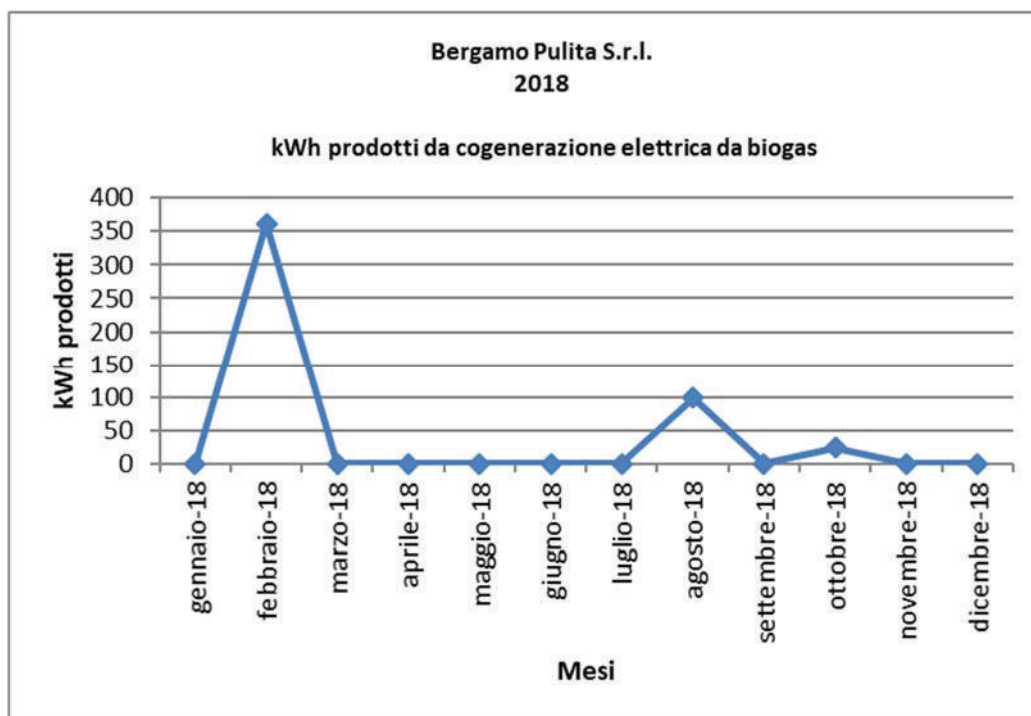
BIOGAS ESTRATTO ED ENERGIA ELETTRICA COGENERATA – ANNO 2018
IMPIANTO IN CAPO A BERGAMO PULITA S.R.L.

Mese	Nmc biogas captati	kWh Prodotti
gennaio-18	0	0
febbraio-18	325	361
marzo-18	0	0
aprile-18	0	0
maggio-18	0	0
giugno-18	0	0
luglio-18	0	0
agosto-18	110	99
settembre-18	0	0
ottobre-18	27	24
novembre-18	0	0
dicembre-18	0	0
Totale	461	484

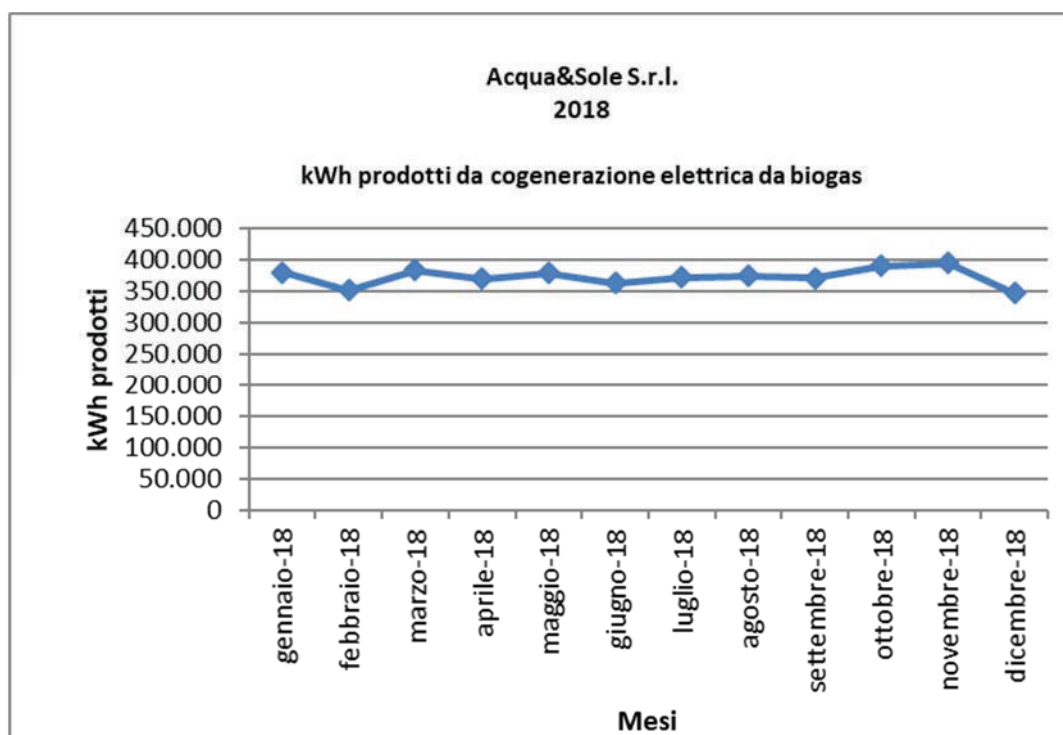
**BIOGAS ESTRATTO ED ENERGIA ELETTRICA COGENERATA – ANNO 2018
 IMPIANTO IN CAPO A ACQUA&SOLE S.R.L.**

Mese	Nmc biogas captati	kWh Prodotti
gennaio-18	232.685	379.352
febbraio-18	226.501	351.262
marzo-18	244.370	382.694
aprile-18	239.505	368.952
maggio-18	242.222	378.247
giugno-18	238.575	362.562
luglio-18	255.691	371.117
agosto-18	251.266	373.325
settembre-18	268.695	370.729
ottobre-18	251.031	389.374
novembre-18	255.563	393.806
dicembre-18	225.141	346.305
Totale	2.931.243	4.467.724

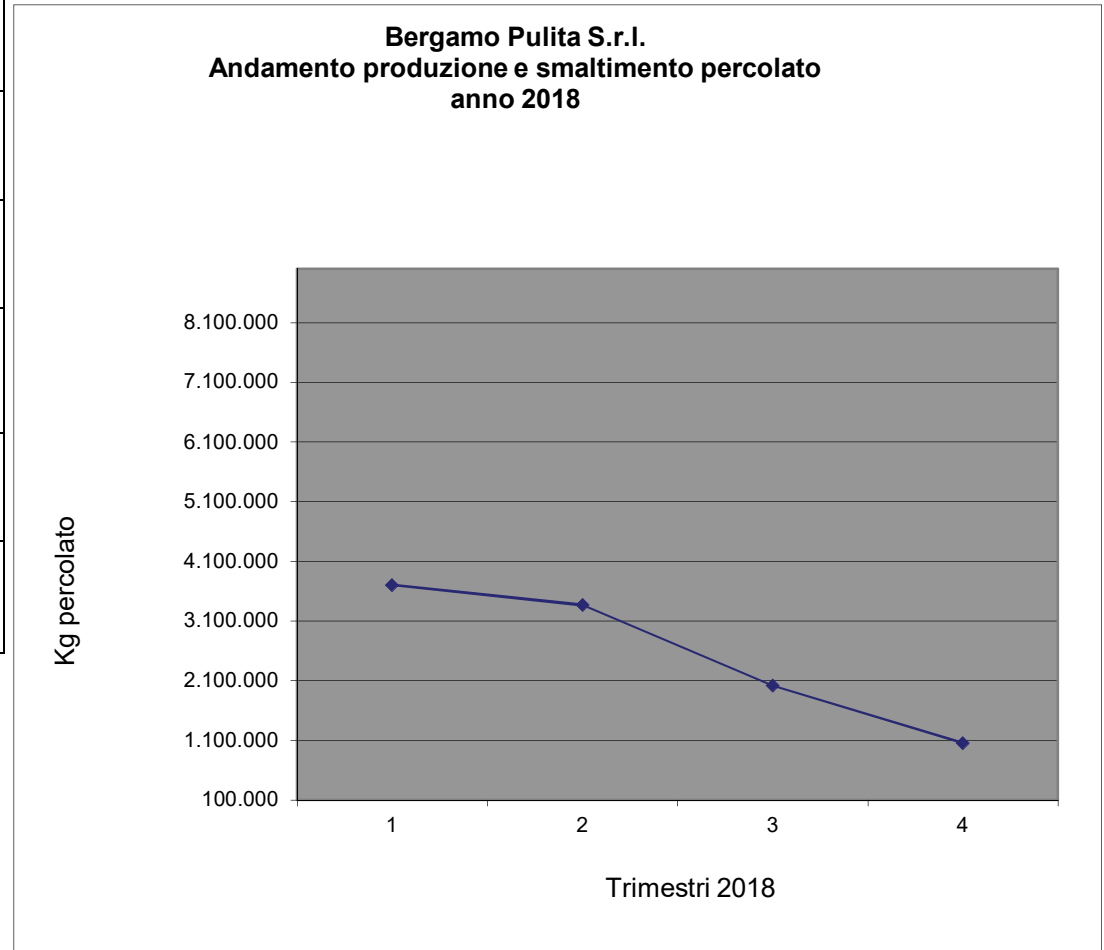
2018	Kg
Gennaio	1.330.160
Febbraio	1.185.150
Marzo	1.186.760
Aprile	853.810
Maggio	1.345.300
Giugno	1.168.780
Luglio	1.209.080
Agosto	431.200
Settembre	375.130
Ottobre	371.020
Novembre	334.240
Dicembre	348.550
Totale	10.139.180

2018	Kg
1° trimestre	3.702.070
2° trimestre	3.367.890
3° trimestre	2.015.410
4° trimestre	1.053.810
Totale 2018	10.139.180
